VALKEALAMMEN UIMARANNAN UIMAVESIPROFIILI

Kontiolahden kunnan tekninen osasto ja Pohjois-Karjalan Ympäristöterveys
Elokuu 2021

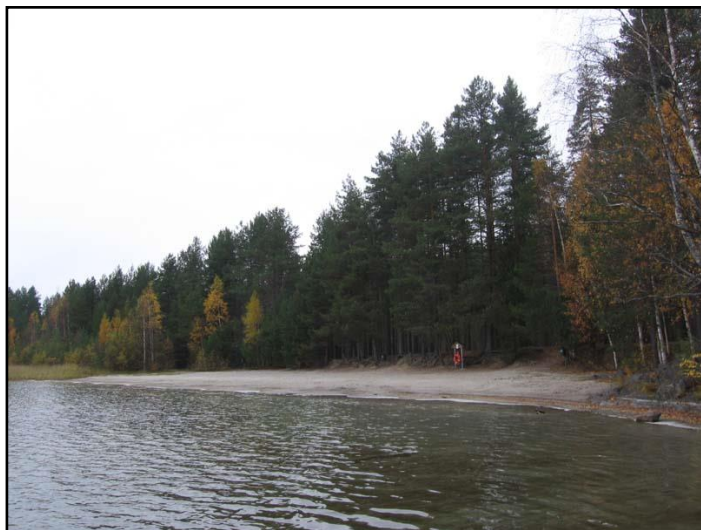
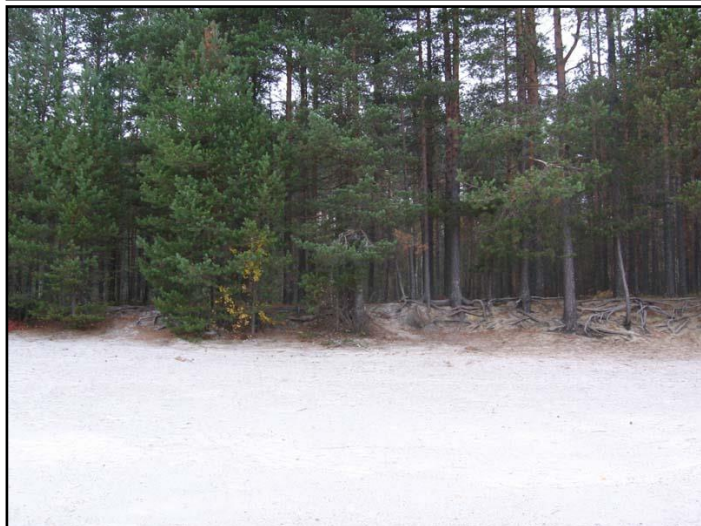
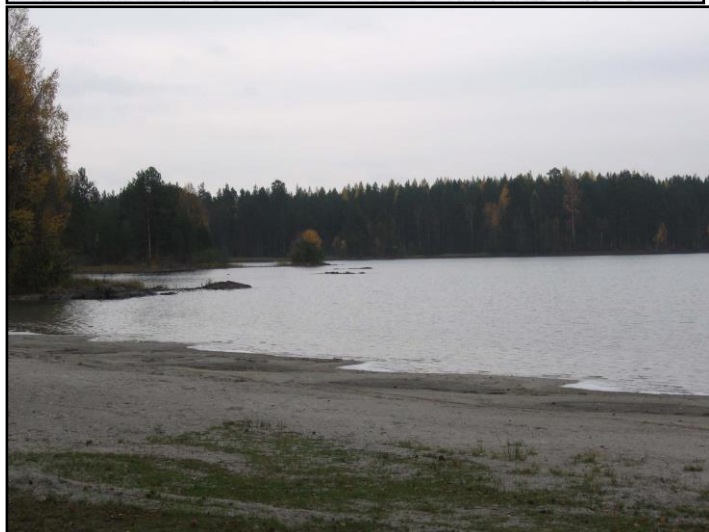
30.8.2010

3.1 Vesityyppi	Järvi
3.2 Rantatyyppi	Hiekkaranta
3.3 Rantavyöhykkeen ja lähiympäristön kuvaus	Uimaranta on hiekkaa, se rajoittuu osin metsäalueeseen. Uimaranta sijaitsee Valkealammen rannalla. Uimarannan pituus on noin 50 m.

3.5 Uimarannan pohjan laatu	Hiekkaa
3.6 Uimarannan varustelutaso	Uimarannalla on pukeutumis- ja käymälätilat (ulkokäymälä sijaitsee kauempana rannasta), roska-astioita kattavasti (6 pientä), pelastusrenkas ja heittoliina ja ilmoitustaulu, jossa ohjeet hätäpuhelun soittamiseksi. Uimarannan läheisyydessä P-alue (ei-merkitty). P-alueella myös opastekyltti uimarannasta. Uimarannalle on opaste läheiseltä Kuurna-Kulhontieltä.
