VALKEALAMMEN UIMARANNAN UIMAVESIPROFILI

Kontiolahden kunnan vapaa-aikatoimisto ja ympäristöterveydenhuolto

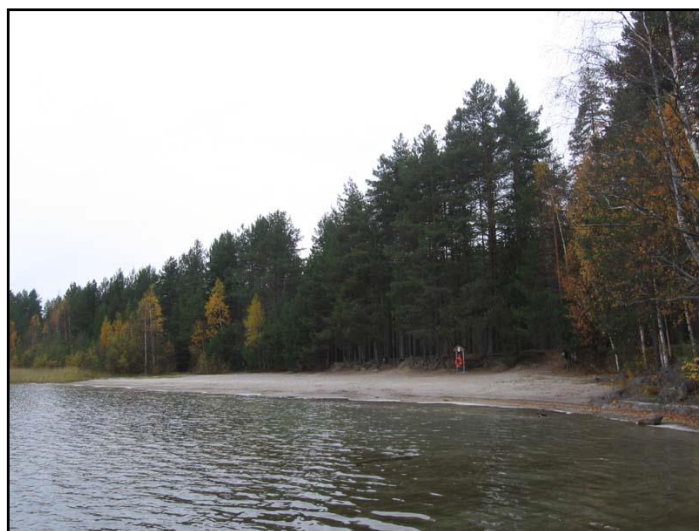
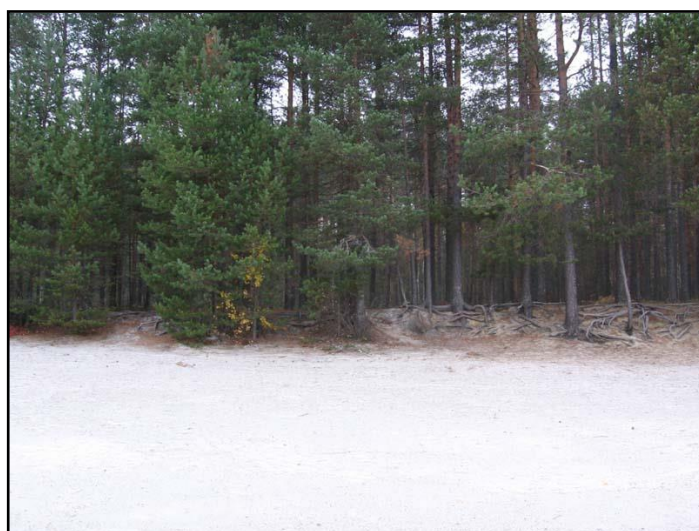
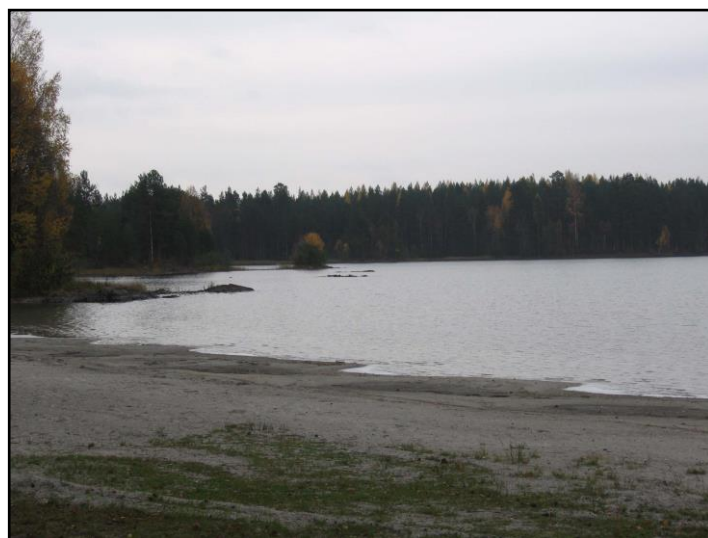
3.1 Vesityyppi	Järvi
3.2 Rantatyyppi	Hiekkaranta
3.3 Rantavyöhykkeen ja lähiympäristön kuvaus	Uimaranta on hiekkaa, se rajoittuu osin metsäalueeseen. Uimaranta sijaitsee Valkealammen rannalla. Uimarannan pituus on noin 50 m.

3.5 Uimarannan pohjan laatu	Hiekkaa
3.6 Uimarannan varustelutaso	Uimarannalla on pukeutumis- ja käymälätilat (ulkokäymälä sijaitsee kauempana rannasta), roska-astioita kattavasti (6 pientä), pelastusrengas ja heittoliina ja ilmoitustaulu, jossa ohjeet hätäpuhelun soittamiseksi. Uimarannan läheisyydessä P-alue (ei-merkitty). P-alueella myös opastekyltti uimarannasta. Uimarannalle on opaste läheiseltä Kuurna-Kulhontieltä.
